Audi TT Coupé '07 - Karosserie

Selbststudienprogramm 383

Audi-Space-Frame ASF® des Audi TT Coupé

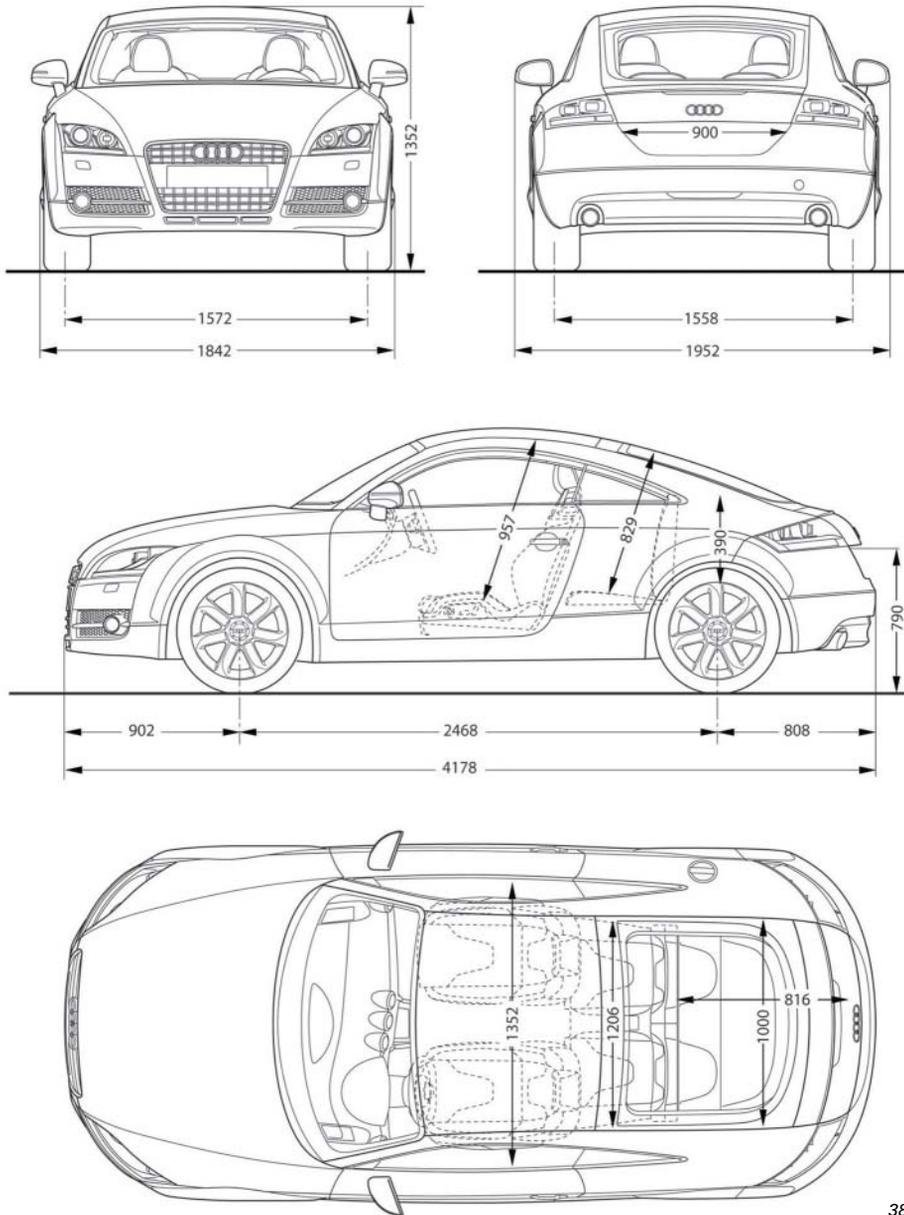
383_002

Audi TT Coupé '07

2,0		3,2 quattro	
	Schaltgetriebe	S tronic	Schaltgetriebe	S tronic
Leergewicht ohne Fahrer in kg	1260	1280	1410	1430
zul. Gesamtgewicht in kg	1660	1680	1810	1830
cw (Heckspoiler ausgefahren)	0,3		0,3	0,31
Gebäckraumvolumen in l	290 (700*)		290 (700*)	
Leistung in kW	147 (200PS)		184 (250PS)	
vmax in km/h	240		250	
Beschleunigung 0-100 km/h in s	6,6	6,4	5,9	5,7
Verbrauch in l/100 km	7,7	7,7	10,3	9,4

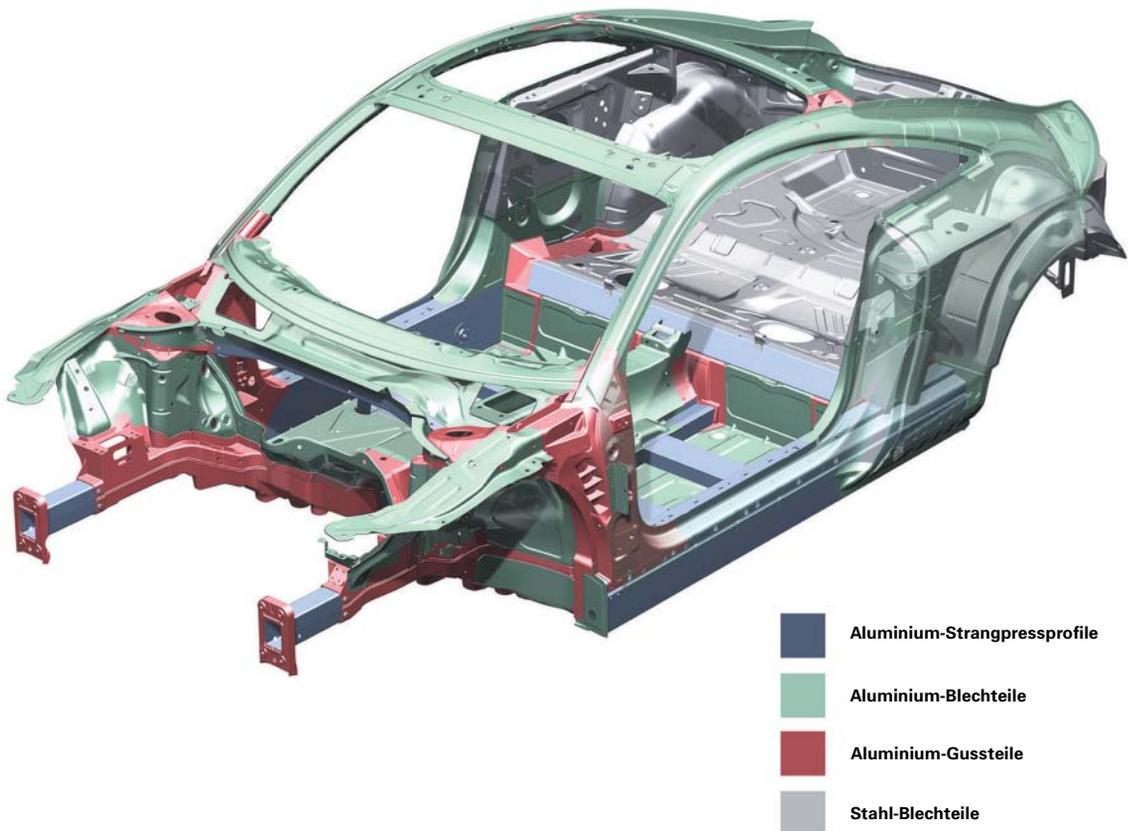
383_003

Im neuen Audi TT kommen neben Aluminiumgussteilen, Strangpressprofilen und Aluminium Blechteilen erstmals auch Stahlblechteile im ASF zum Einsatz, die gemeinsam die Karosseriestruktur bilden. Durch den Einsatz von Stahlblechteilen im Heckbereich der Karosserie wird die Gewichtsverteilung des Fahrzeuges optimiert. Dies hat einen direkten Einfluss auf sportliche Eigenschaften wie Fahrdynamik und Beschleunigung sowie auf Sicherheitseigenschaften wie Bremsweg und Fahrstabilität. Trotz des partiellen Einsatzes von Stahlblechbauteilen ist das gesamte Karosseriegewicht von 277 kg mit Anbauteilen wie Türen und Klappen deutlich geringer, als es mit einer vergleichbaren Ganzstahlkarosserie sein würde.

Obwohl der neue TT in seinen Abmessungen gewachsen ist, konnte das Fahrzeuggesamtgewicht auf Grund des Einsatzes der Aluminium-Stahl Karosserie gesenkt werden.

Die Karosseriestruktur des neuen Audi TT besitzt eine höhere Festigkeit und eine um 50% höhere Torsionssteifigkeit als sein Vorgänger.

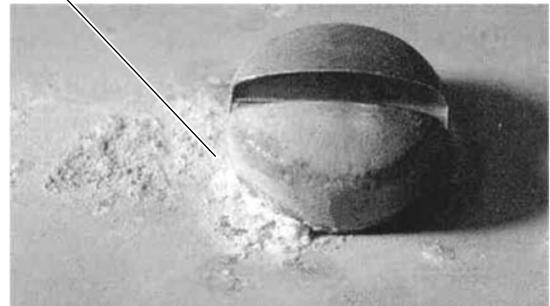
383_004

Schematische Darstellung der Kontaktkorrosion und Beispiel

Diese Kontaktkorrosion kann nur verhindert werden, indem Maßnahmen ergriffen werden, dass zwischen den beiden Metallen kein Strom fließen kann, der durch den Potenzialunterschied hervorgerufen wird. Im einfachsten Fall erfolgt dies durch Lackieren der Oberflächen. Allerdings ist hier das Korrosionsrisiko bei kleinsten, auch für das Auge unsichtbaren Lackbeschädigungen groß.

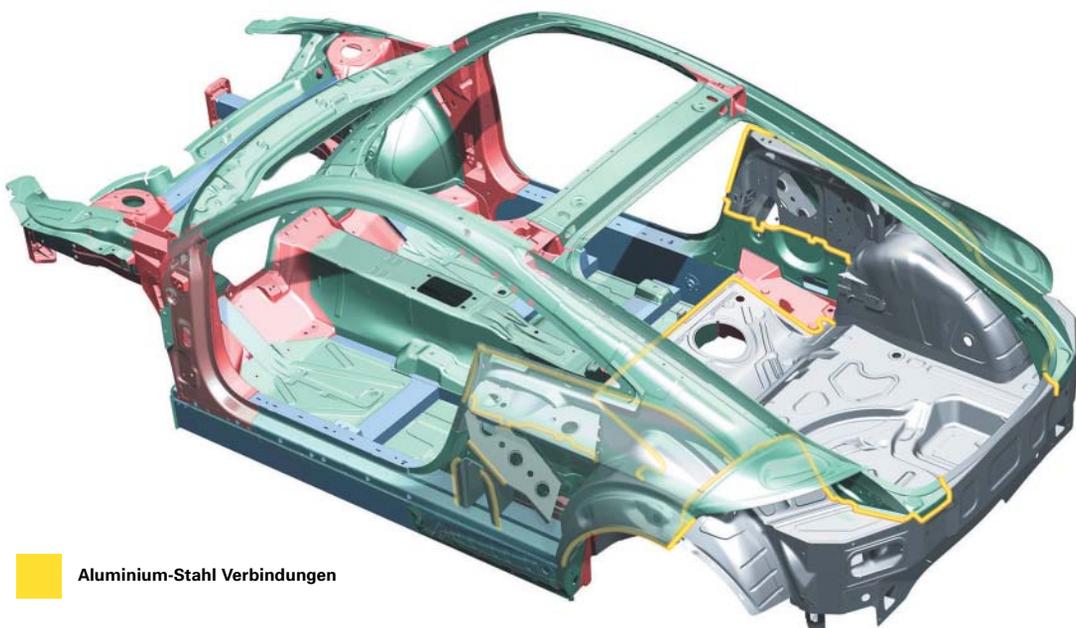
383_006

Aluminium-Stahl Verbindungen

An diese Verbindungen der Aluminium Karosserieteile mit den Stahlbauteilen wird eine hohe Anforderung bezüglich Festigkeit und Korrosionsschutz gestellt.

Dieses wird sichergestellt, indem die Komponenten durch nichtthermische Verfahren in Form von beschichteten Stanznieten und speziellen Schrauben in Kombination mit Verkleben verbunden werden.

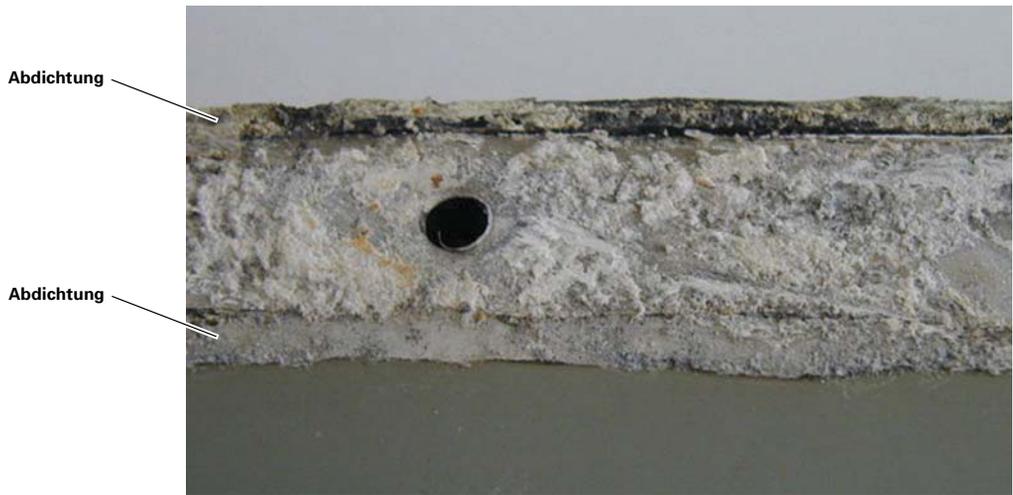
383_007

Dieses Bild zeigt deutlich, wie sich Kontaktkorrosion auswirken kann, wenn der Korrosionsschutz falsch ausgelegt wurde. Bei dieser Verbindungsstelle wurde der Flansch im Karosserie Rohbau ohne Verklebung abdichtet.

In diesem Fall ist massive Kontaktkorrosion am hier dargestellten Aluminium-Blech zu sehen, die sogar zum mechanischen Versagen der Stanznietverbindung geführt hat.

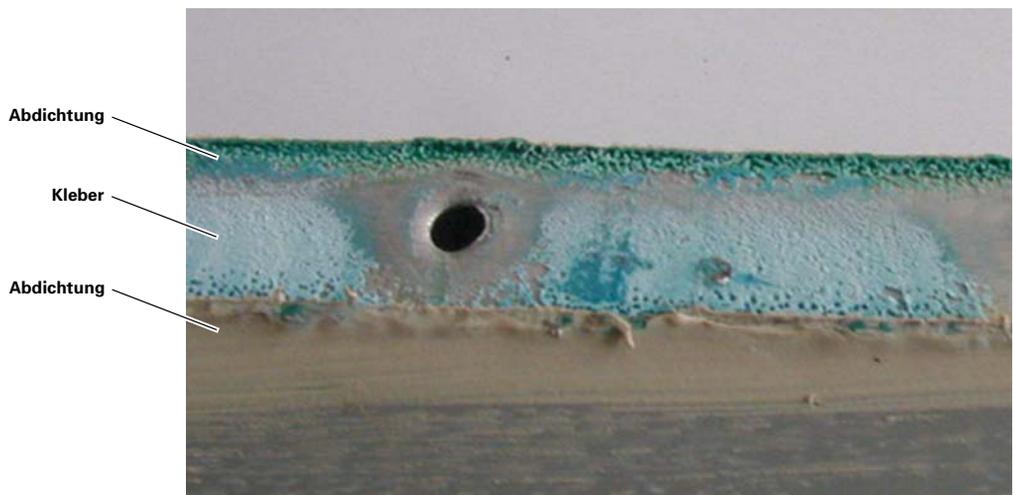
383_008

Zum Vergleich zeigt diese Abbildung den gleichen Flansch mit Verklebung und Abdichtung.

Nach der gleichen Korrosionsbelastung durch entsprechende Umgebungseinflüsse tritt hier keine Beschädigung des Aluminium-Blech durch Kontaktkorrosion auf.

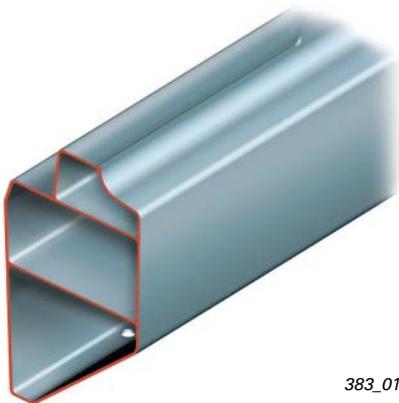
383_014

Schwellerprofil Audi A8
Dreikammer Strangpressprofil

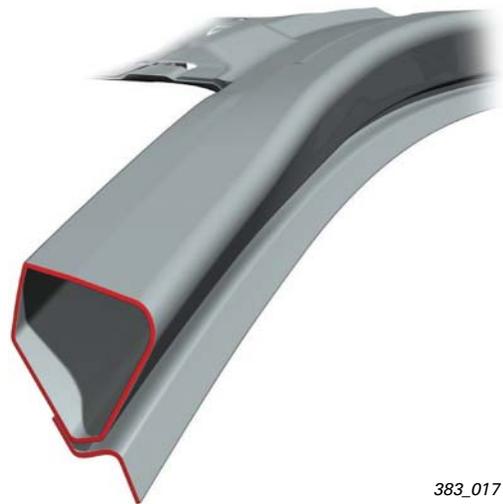
383_017

A-Säule Audi A8
Einkammer Strangpressprofil

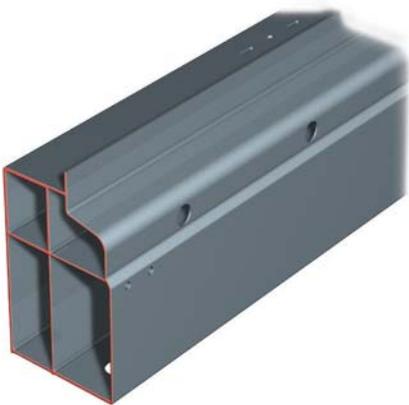
383_016

Schwellerprofil Audi TT
Vierkammer Strangpressprofil

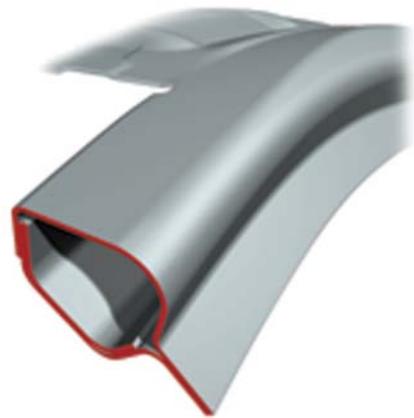
383_015

A-Säule Audi TT
Aluminiumblechprofile (innen/außen)

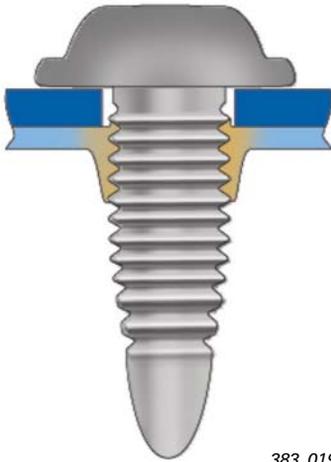
383_019

Flow-Drill Schraubverbindung

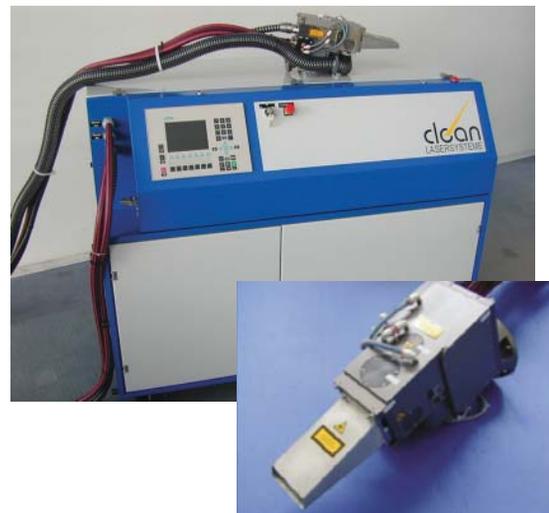
383_020

Clean Laser

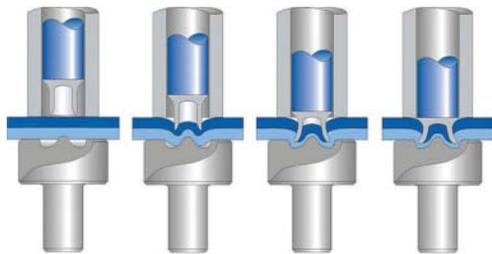
383_032

Prozessablauf Stanznieten

Stanznieten ist eine der wichtigsten Verbindungstechniken an der Karosserie des neuen Audi TT. Dabei kommt diese Technik bei der Verbindung von Aluminium Karosserieteilen sowie bei der Verbindung Aluminium mit Stahl Karosserieteilen zum Einsatz.

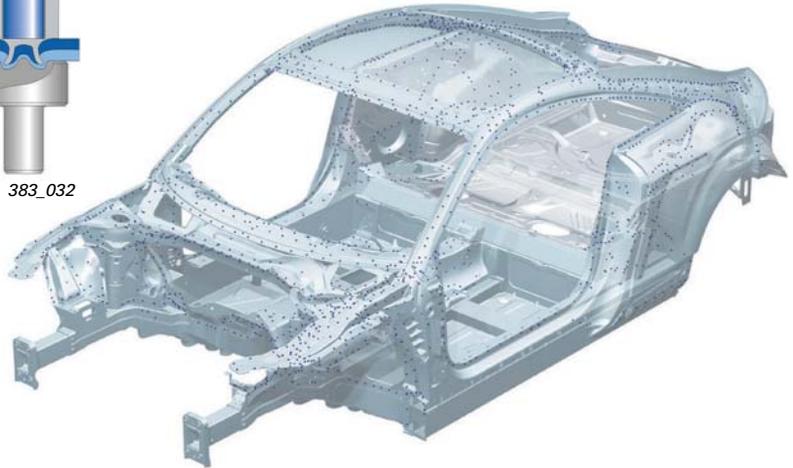
383_051

Einsatzbereiche Stanznieten

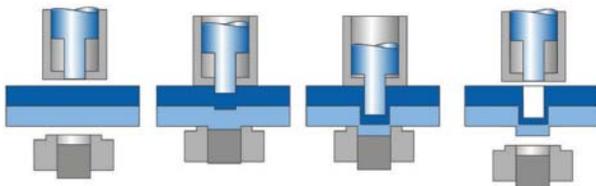
383_052

Beim Clinchen wird durch ein partielles Durchsetzen der Fügeteile mit anschließendem Stauchen eine form- und kraftschlüssige Verbindung hergestellt, die allerdings eine geringere Festigkeit als z.B. Stanznieten aufweist.

Prozessablauf Clinchen

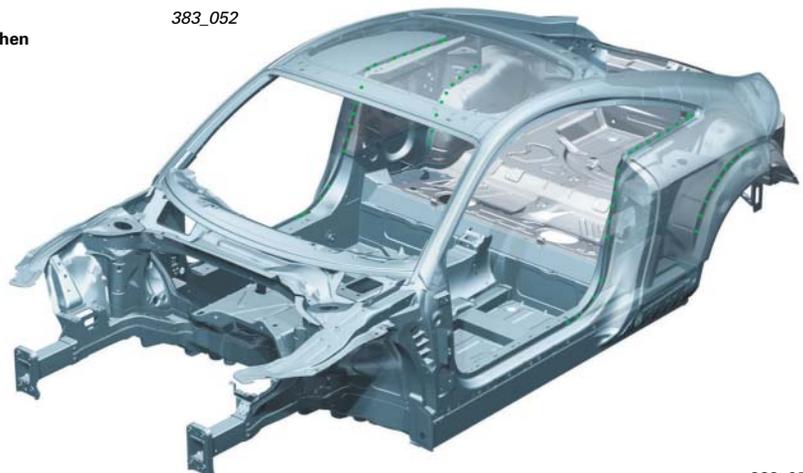
383_053

Beim Audi TT kommt diese Technik in den Anbauteilen wie Türen und Klappen zum Einsatz. Einige Clinchverbindungen befinden sich auch im Bereich der B-Säule und hinterem Radlauf. In diesem Bereich werden sowohl Aluminiumbleche miteinander geclincht als auch Stahl mit Aluminiumblechen verbunden.

Einsatzbereiche Clinchen

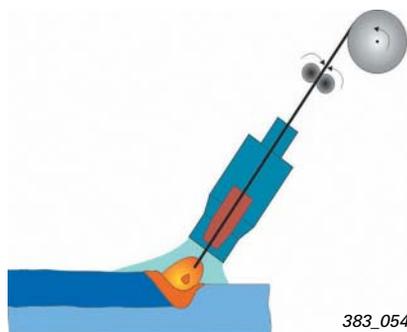
Prozessablauf MIG-Schweißen

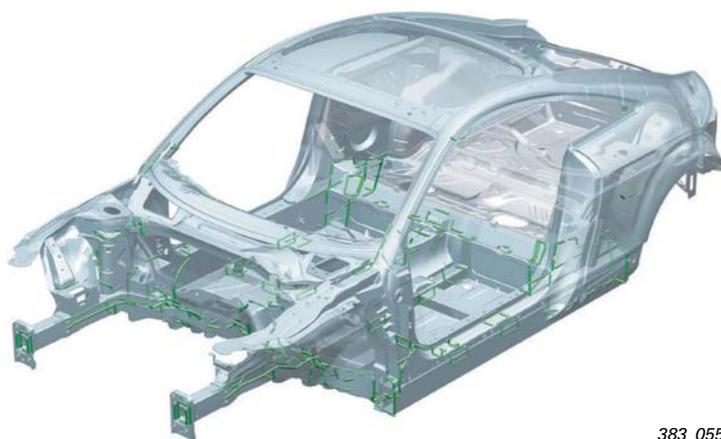
Einsatzbereiche MIG-Schweißen

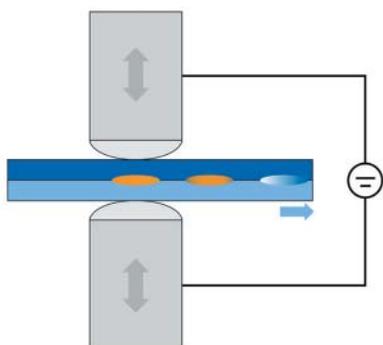
Prozessablauf Widerstandspunktschweißen

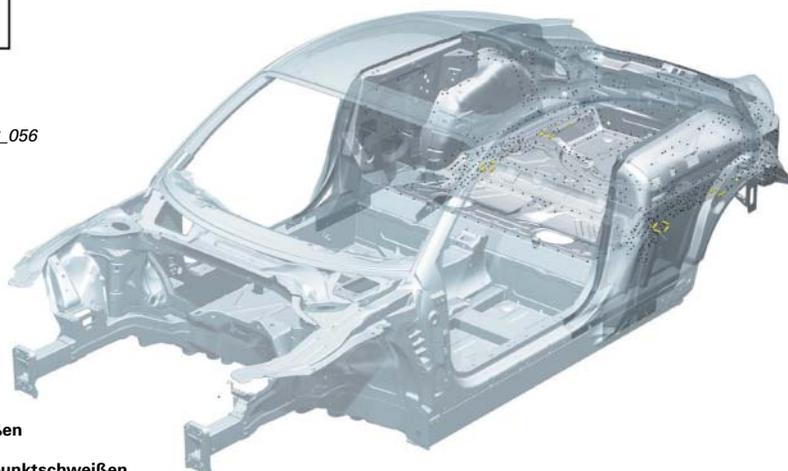
383_057

Einsatzbereiche MAG-Schweißen

Einsatzbereiche Widerstandspunktschweißen

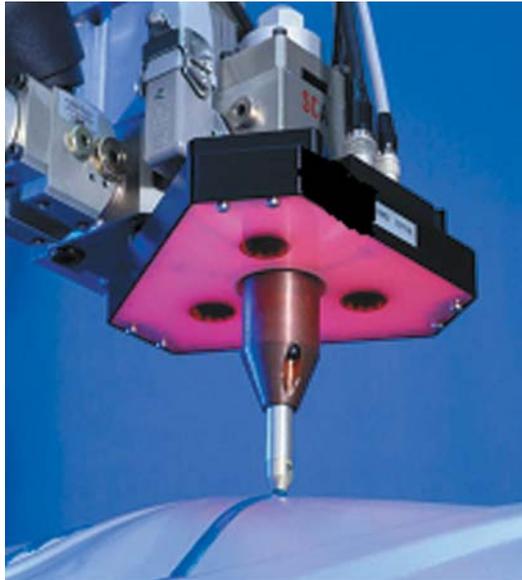
383_058

Prozessablauf Strukturkleben in der Produktion

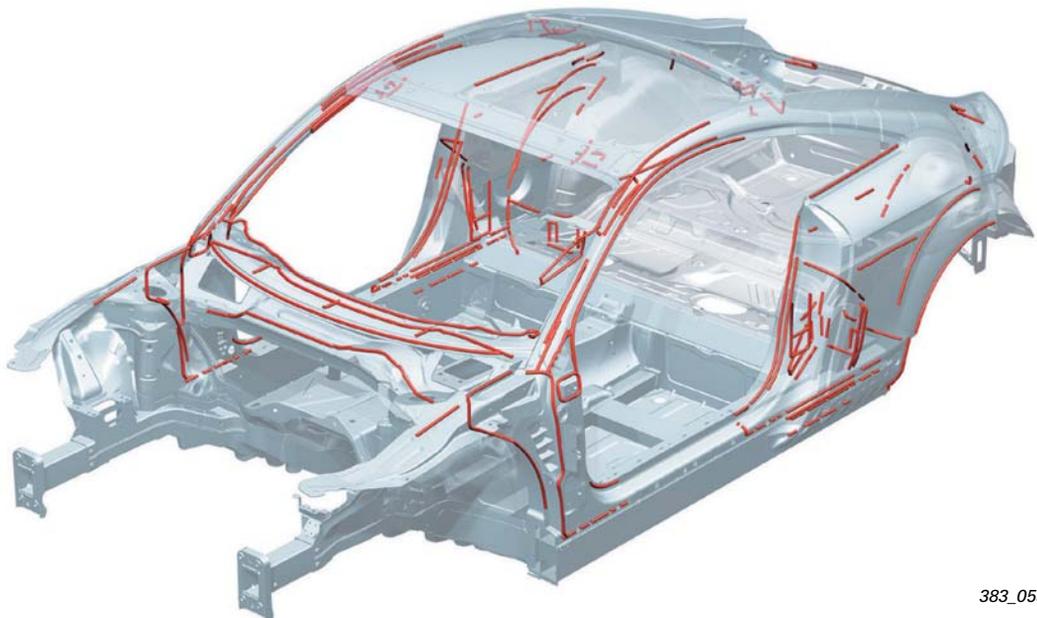
383_059

Einsatzbereiche Strukturkleber

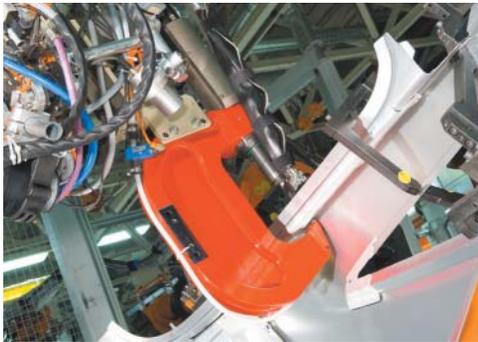
383_061

Vollstanznietprozess in der Produktion

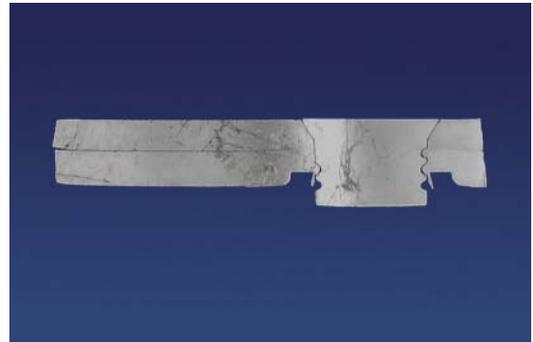
383_073

Schliffbild einer Vollstanzniet Verbindung

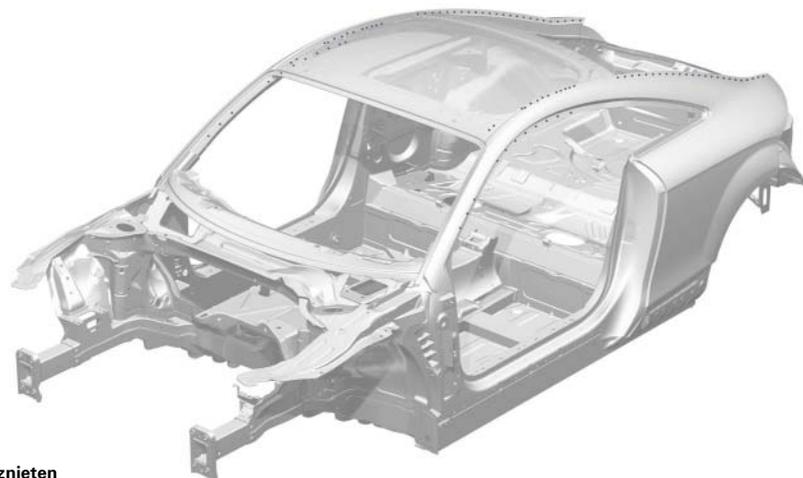
383_048

Einsatzbereiche Vollstanznieten

Es werden sowohl Vollstanznieten aus Aluminium im Bereich der Regenrinne an der C-Säule als auch beschichtete Edelstahl Vollstanznieten im Bereich des Dachrahmens verbaut. Edelstahlnieten dürfen auf Grund der Korrosionsgefahr nicht herausgebohrt oder geschliffen werden!

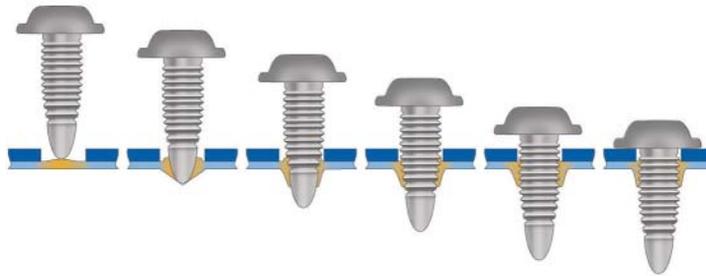
383_062

Beim automatisierten Direktverschrauben können beliebige Werkstoffverbindungen auch bei einseitiger Zugänglichkeit hergestellt werden. Eine spezielle, beschichtete Schraube wird unter hohem Anpressdruck durch eine Bohrung im äußeren zu verbindenden Teil geschraubt. Das untere Bauteil wird dabei nicht vorgebohrt. Durch den Druck und die Drehzahl wird das Material weich und die Schraube wird hineingedreht.

Prozessablauf Flow Drill Schrauben

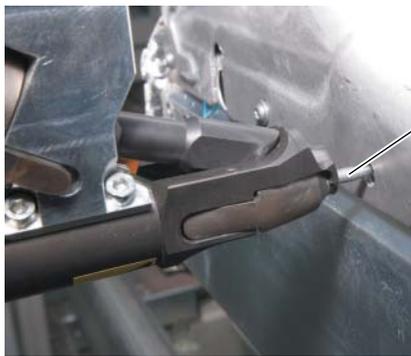
383_063

Flow Drill Schraube

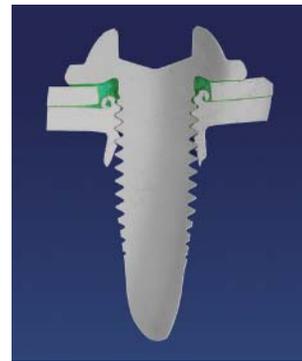
383_074

Schliffbild einer Flow Drill Verschraubung

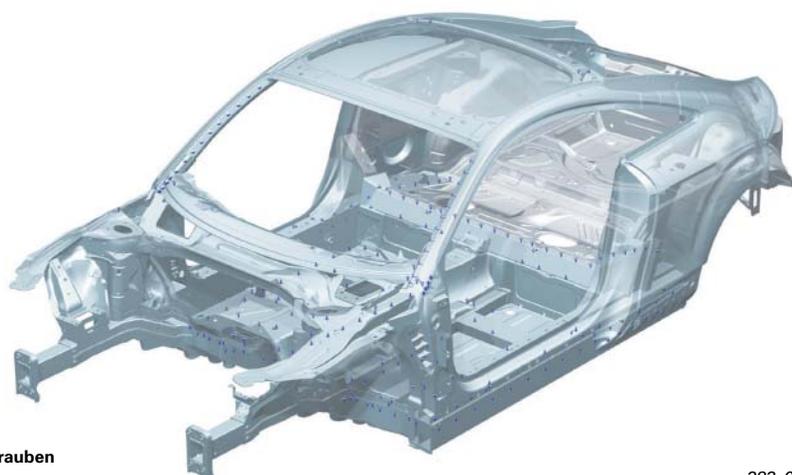
383_064

Einsatzbereiche Flow Drill Schrauben

Flow Drill Schrauben können im Kundendienst gelöst und durch neue Schrauben ersetzt werden. Bei beschädigtem Gewinde gibt es Schrauben in Übergröße (M6 statt M5). Beim Einsatz in Neuteilen muss gegebenenfalls vorgebohrt werden.

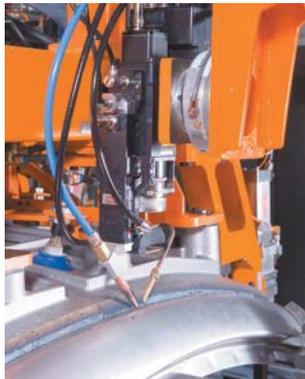
383_066

Laserschweißprozess in der Produktion

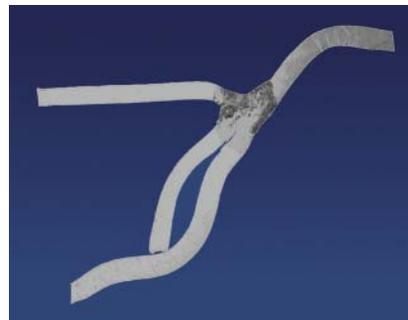
383_025

Schliffbild der Verbindung Dachrahmen und Dachblech

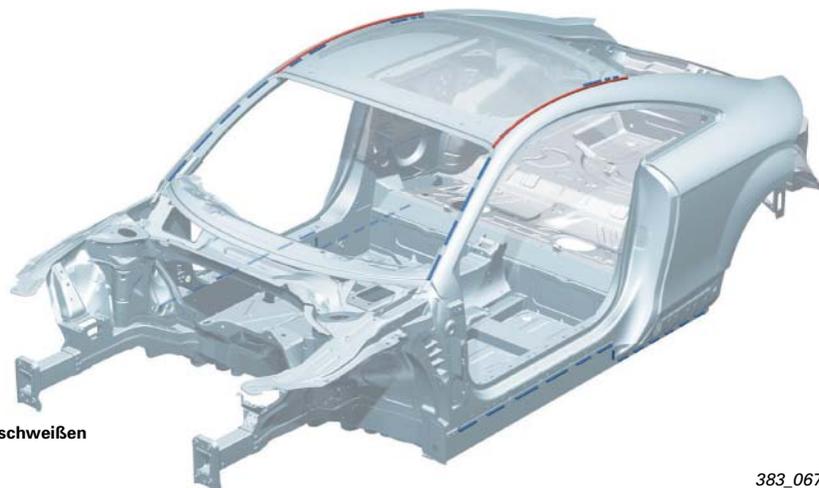
383_067

■ Einsatzbereiche Laserstrahlenschweißen
Nullfuge Dachnaht

■ Einsatzbereiche Laserstrahlenschweißen

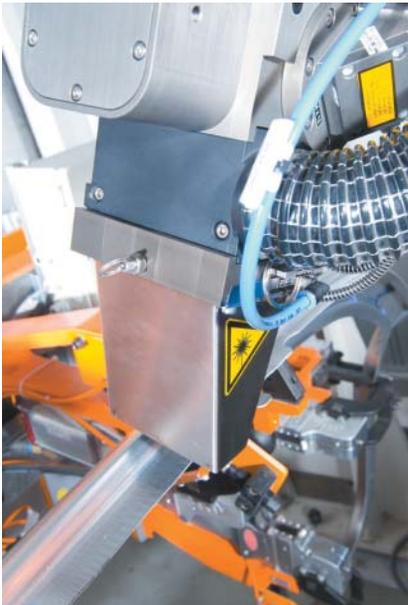
383_068

Um Aluminiumbauteile prozesssicher laserschweißen zu können müssen diese eine sehr saubere Oberfläche aufweisen. Dies wird bei den Einzelteilen entweder durch Waschen und anschließendes chemisches Beizen erreicht oder durch das neu eingesetzte Verfahren Laser Clean. Hierbei wird durch einen entsprechend gesteuerten Laserstrahl die Oberfläche durch entsprechendes kurzzeitiges Erhitzen von allen Rückständen befreit. Die so gereinigten Bauteile können dann direkt lasergeschweißt werden.

Laser Clean Prozess in der Produktion

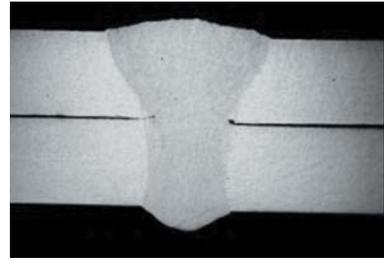
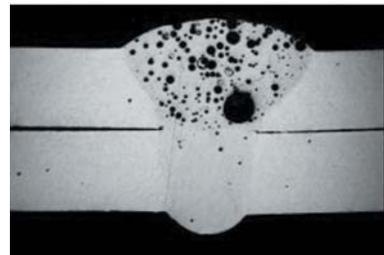
Schliffbild einer Laserschweißnaht mit Laser Clean (oben) und ohne Reinigung (unten)

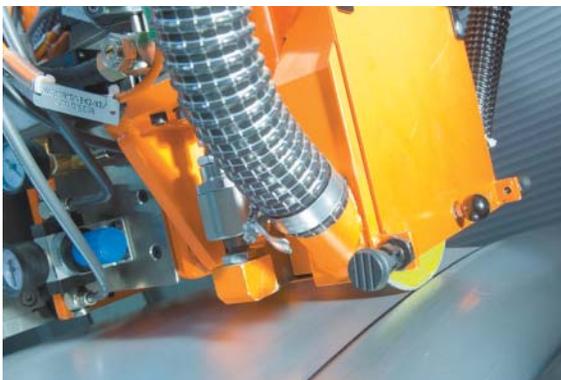
383_070

Die Nachbearbeitung und das Oberflächenfinish der Verbindung zwischen Dachrahmen und Dachblech erfolgt in der Produktion automatisiert durch einen Bürstprozess.

Bürstprozess in der Produktion

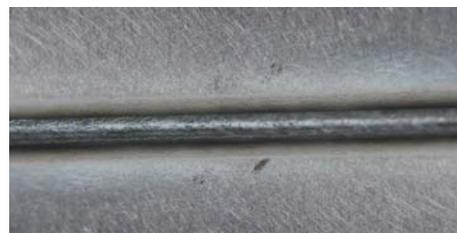
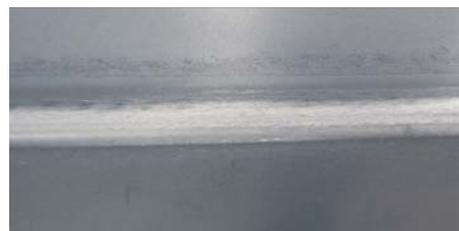
Lasernaht vor (oben) und nach dem Bürstprozess (unten)

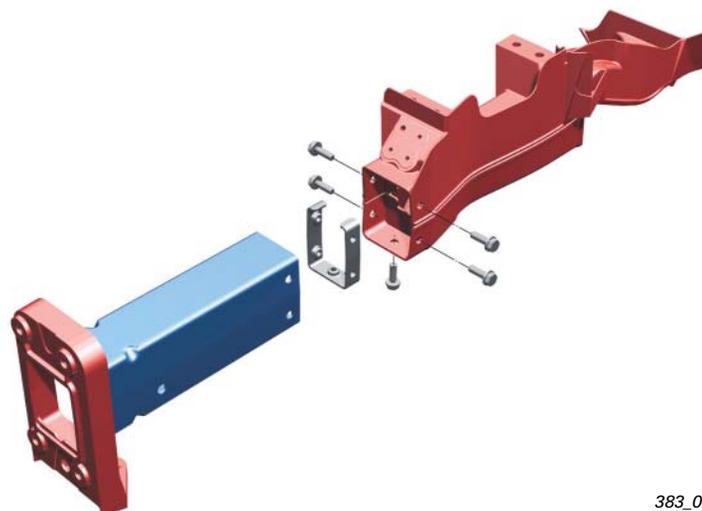
383_024

Wird die Struktur des Fahrzeugs darüber hinaus beschädigt, kann der Längsträger 1 ebenfalls durch Lösen der Schraubverbindung getauscht werden. Alle Schäden im Vorderwagen, die darüber hinausgehen, können nur durch das Einschweißen entsprechender Originalteile behoben werden.

Verbindung Längsträger 1 und Längsträger 2

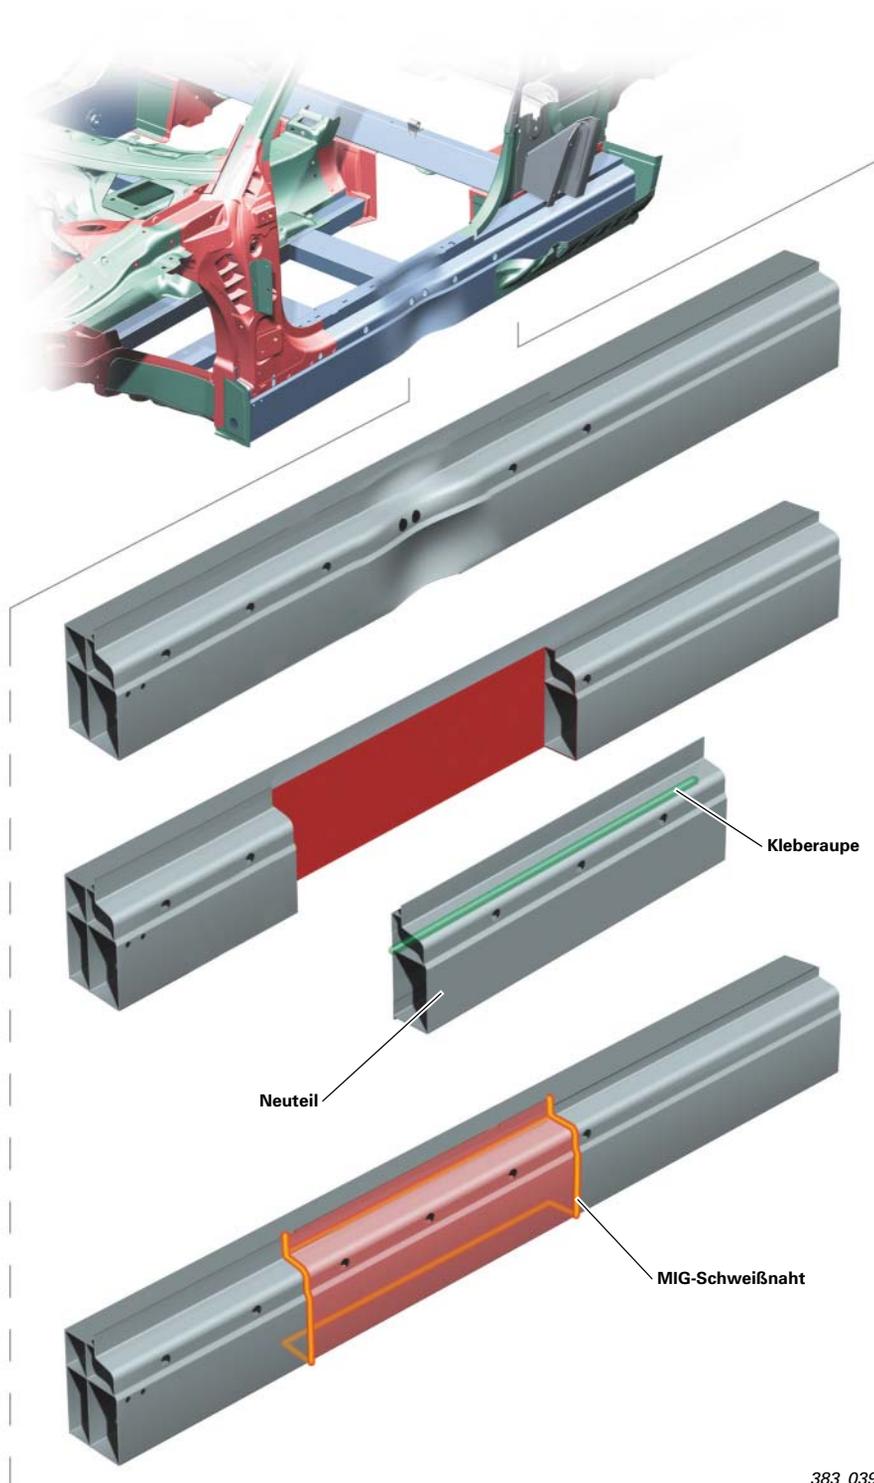
383_039

Unter der Schwellerverkleidung befindet sich das Vierkammer Strangpressprofil. Für beschädigte außen liegende Kammern wurde eine spezielle Reparaturmethode entwickelt. Im Reparaturfall wird das Strangpressprofil vertikal geteilt, so dass die hinteren beiden Kammern inklusive des mittleren Stegs des Vierkammerprofils stehen bleiben.

Ein speziell für diese Reparaturlösung entwickeltes Zweikammer Originalteil wird dann mit einer durchgehenden MIG-Schweißnaht oben und unten an den noch vorhandenen Schwellerprofilrest des Fahrzeuges geschweißt. Zusätzlich wird vorher in die Sicke des Originalteils eine Kleberaube eingebracht, die für zusätzliche Festigkeit sorgt und eventuelle Geräusche zwischen den beiden Schwellern verhindert.

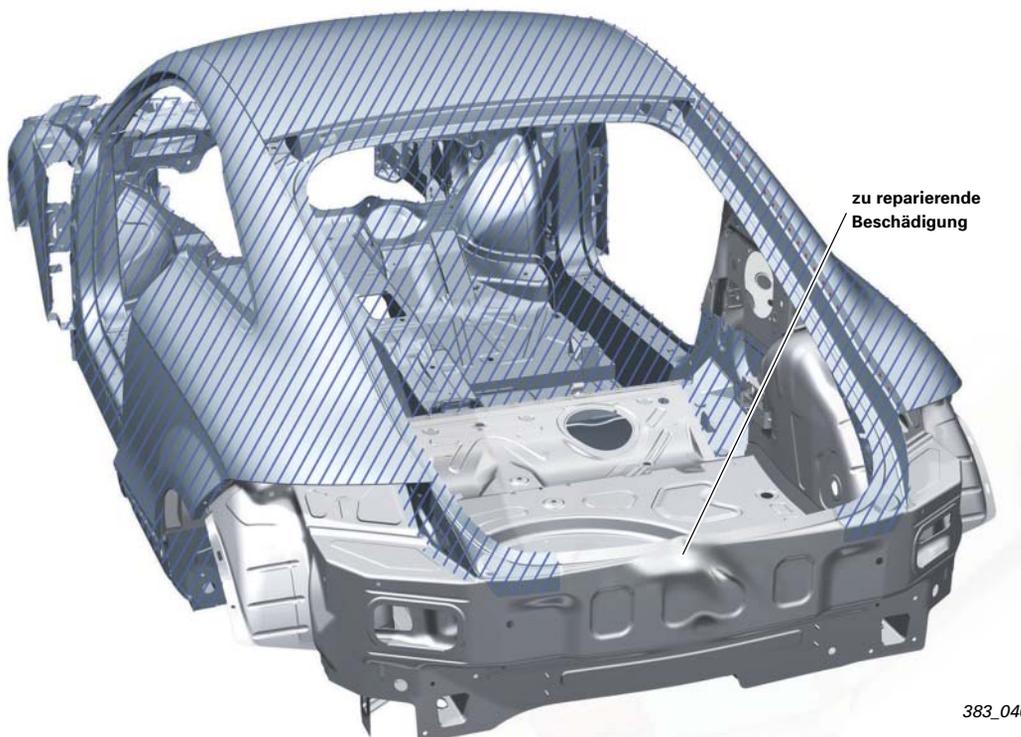
383_040

Deshalb muss bei Stahlreparaturen die gesamte Karosserie sorgfältig geschützt werden. Dies erfolgt durch Verwendung entsprechender Abdeckplanen und Abklebung. Außerdem dürfen Trennarbeiten nur spanend mit der Karosseriesäge durchgeführt werden. Bei unumgänglichen Schleifarbeiten muss mit Schleifscheiben gearbeitet werden, die keinen oder nur minimalen Funkenflug hervorrufen. Bei Schweißarbeiten ist nach Möglichkeit die Punkt-schweißmaschine einzusetzen, da diese beim Schweißprozess weniger Schweißspritzer verursacht.

Karosserieteile, die bei einer Stahlreparatur abgedeckt werden müssen

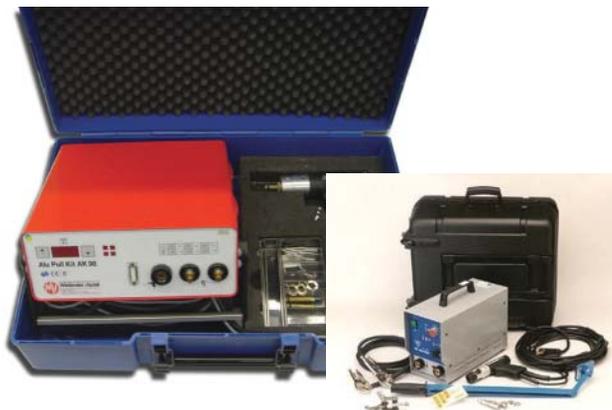
383_026

Aluminium Ausbeulgeräte VAS 5196 und VAS 6049

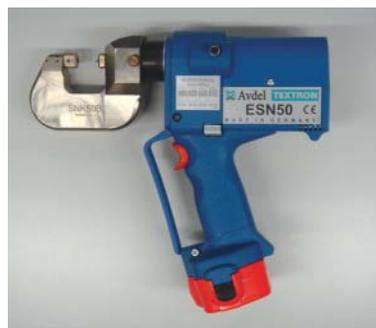
383_076

Akku-Stanznietzange VAS 5279A

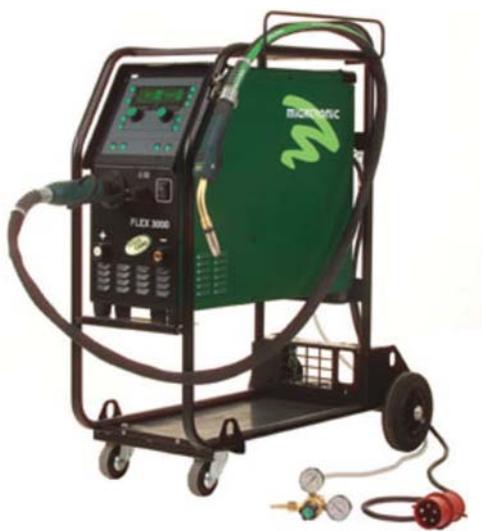
383_028

Aluminium-Schutzgasschweißgerät V.A.G 2001B

Es gibt mittlerweile zwei Geräte mit moderner Steuerungstechnik im Programm, die für Schweißarbeiten an der Audi Aluminiumkarosserie ideal geeignet sind.

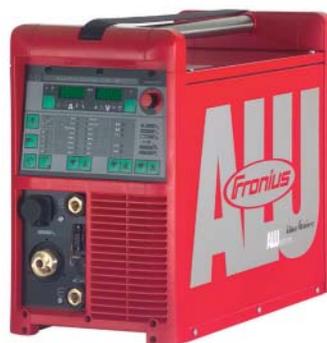
383_029

Aluminium-Schutzgasschweißgerät VAS 6388

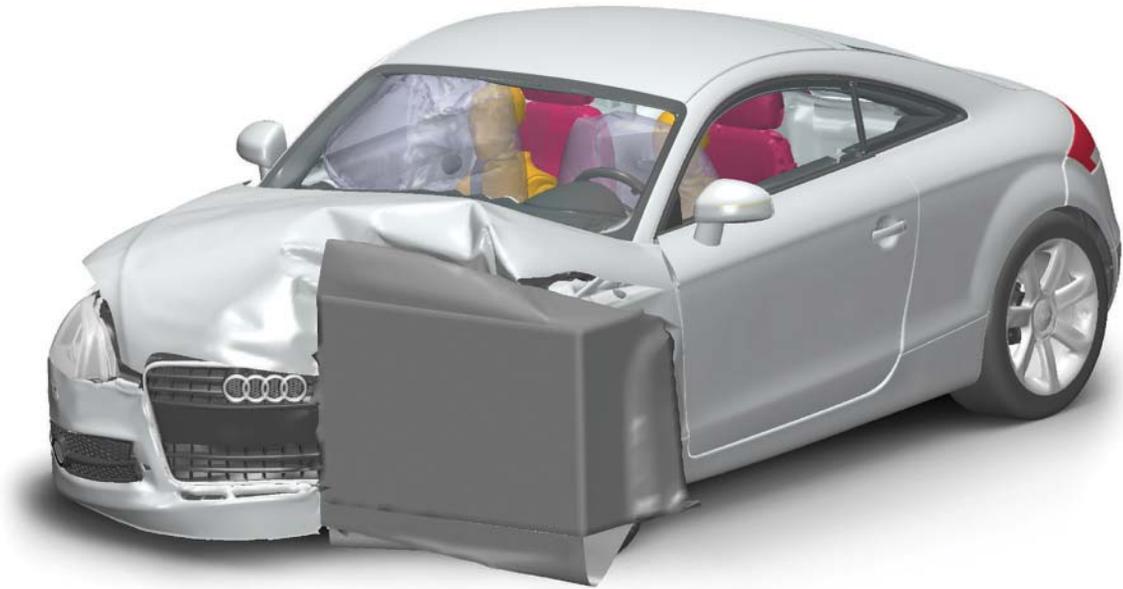
383_031

Durch die Simulation können zu einem sehr frühen Entwicklungsstand Aussagen zum Crashverhalten der Karosseriestruktur getroffen werden. Dazu werden mit der Finite Elemente Methode Berechnungen auf Basis der jeweils vorliegenden Karosseriedaten durchgeführt. Die Ergebnisse fließen in den laufenden Konstruktionsprozess ein und ermöglichen eine optimale Auslegung der Karosseriestruktur hinsichtlich der relevanten Crashbelastungen.

Simulation Euro NCAP Frontcrash

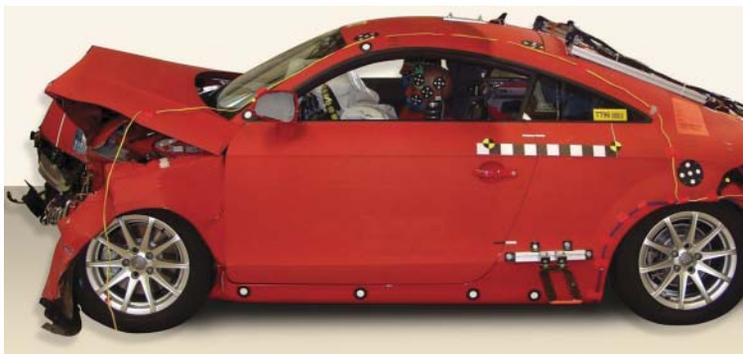
383_041

Euro NCAP Frontcrash (64km/h mit teilweiser Überdeckung)

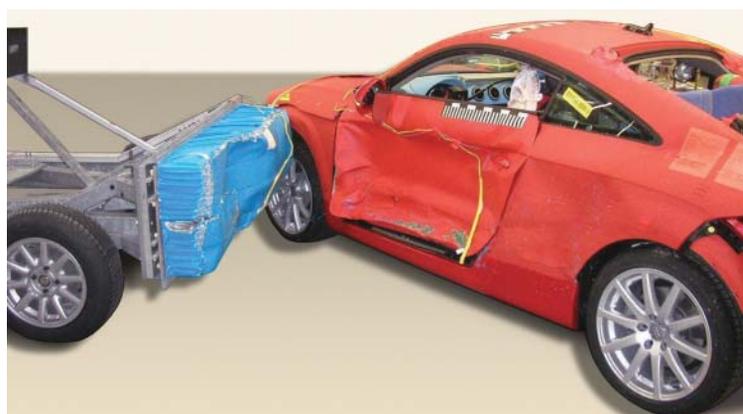
383_042

Euro NCAP Seitencrash (50 km/h)

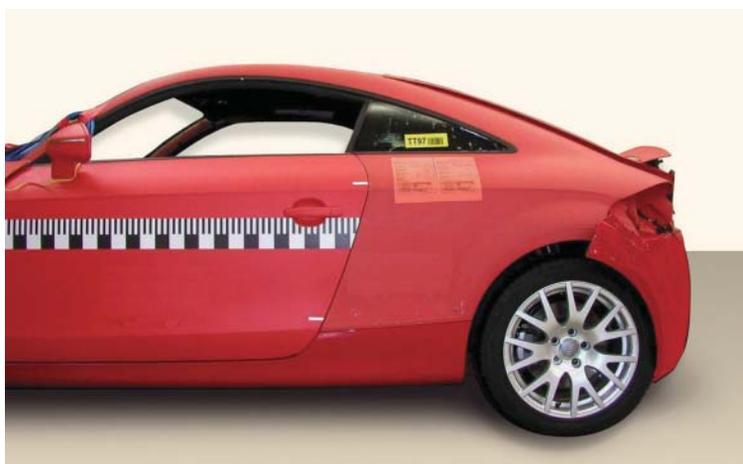
383_043

ECE und Japan Heckcrash (50 km/h)

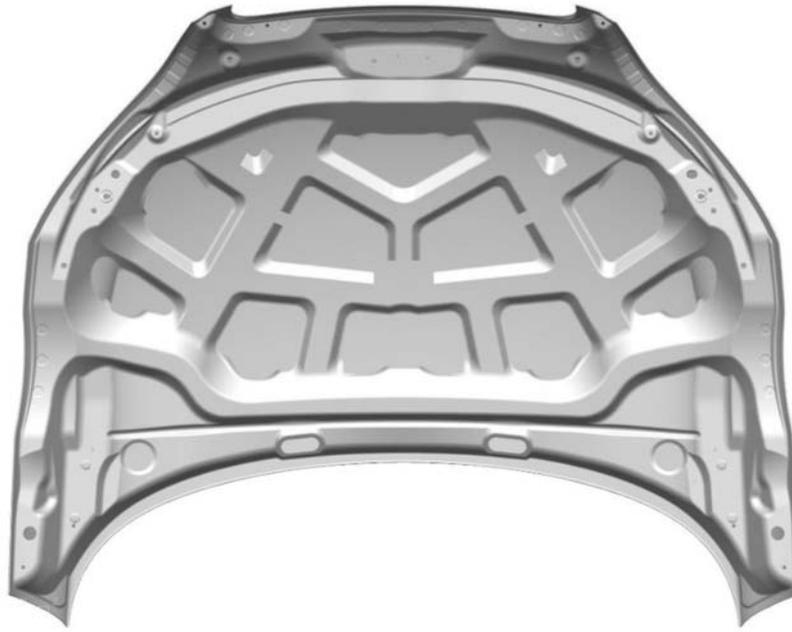
383_034

Dabei wurde schon bei der Konstruktion der Frontklappe Wert auf eine stabile, bei einem Aufprall eines Kopfes aber entsprechend nachgebende Konstruktion gelegt. Erreicht wurde dies durch eine Art Wabenstruktur des Innenbleches.

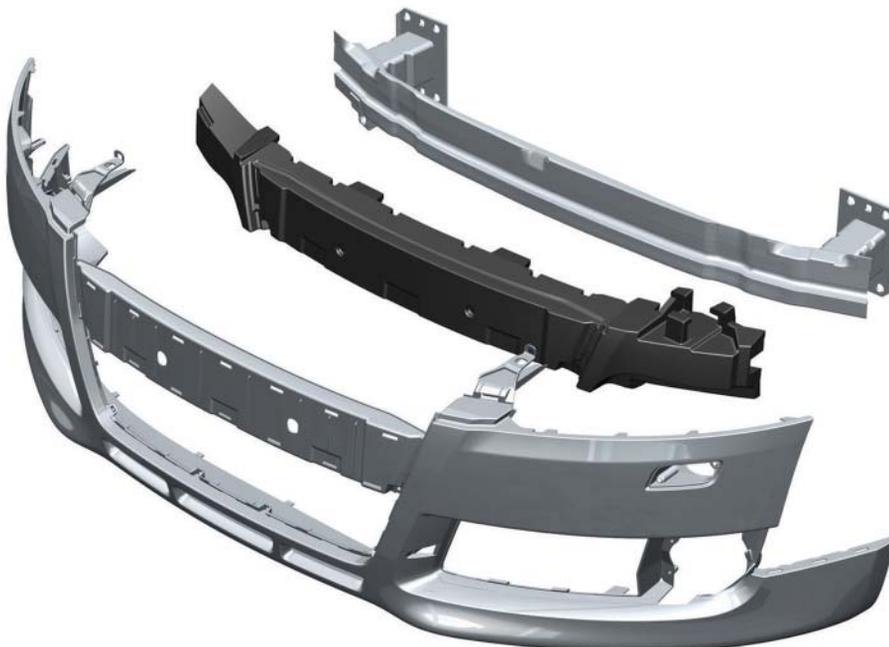
383_044

Um einen Beinaufprall am Frontend abzumildern wurde der Stoßfängerüberzug entkoppelt und zwischen Stoßfängerquerträger und Stoßfängerüberzug ein Schaumteil als Stoßabsorber integriert.

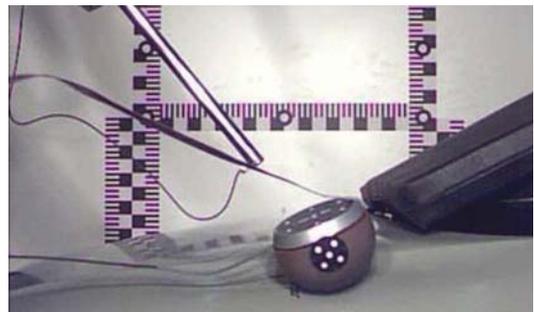
383_036

Kopfaufprall

Um den Kopfaufprall zu testen wird eine Halbkugel, die den Kopf darstellen soll, auf die Frontklappe katapultiert. Dabei werden die entsprechenden physikalischen Größen ermittelt aus denen Rückschlüsse auf die Belastungswerte gezogen werden können.

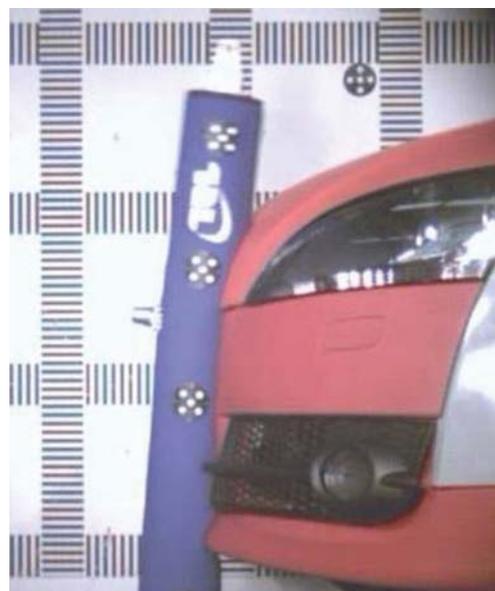
383_037

Beinaufprall

Der Beinaufprall wird mit einer Versuchsanordnung simuliert, bei dem ein dem Körperteil ähnlicher Prüfkörper auf den Stoßfänger des Fahrzeuges aufprallt.

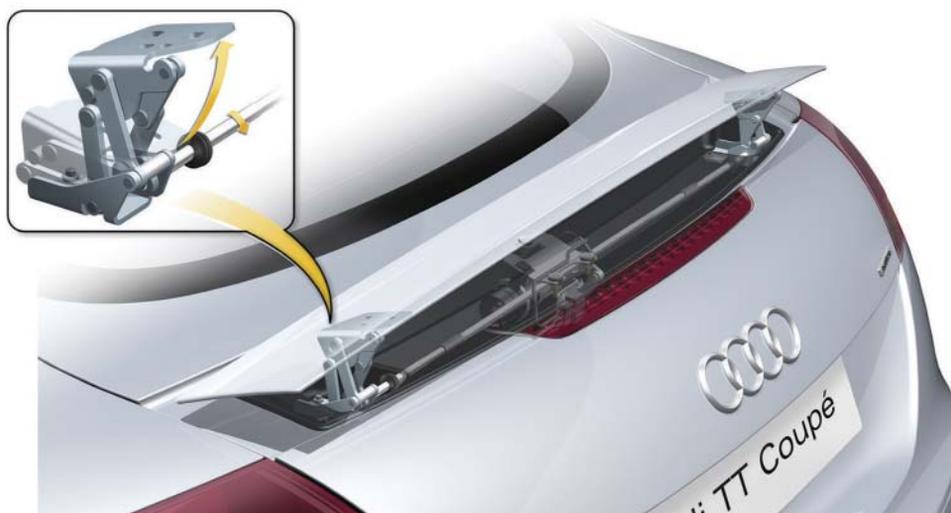
383_038

Die aus dem Heckspoilermodul und dem Spoilerblatt bestehende Einheit ist in der Heckklappe des Audi TT verbaut. Das Heckspoilermodul mit Antriebseinheit, Antriebswelle und Umlenkmechanik (Scharnier) ist mit selbsteinstellenden Elementen mit dem in Wagenfarbe lackiertem Spoilerblatt aus Stahlblech verschraubt.
