Audi TT Coupé 2007 - Carrocería

Programa autodidáctico 383

Audi Space Frame ASF® del Audi TT Coupé

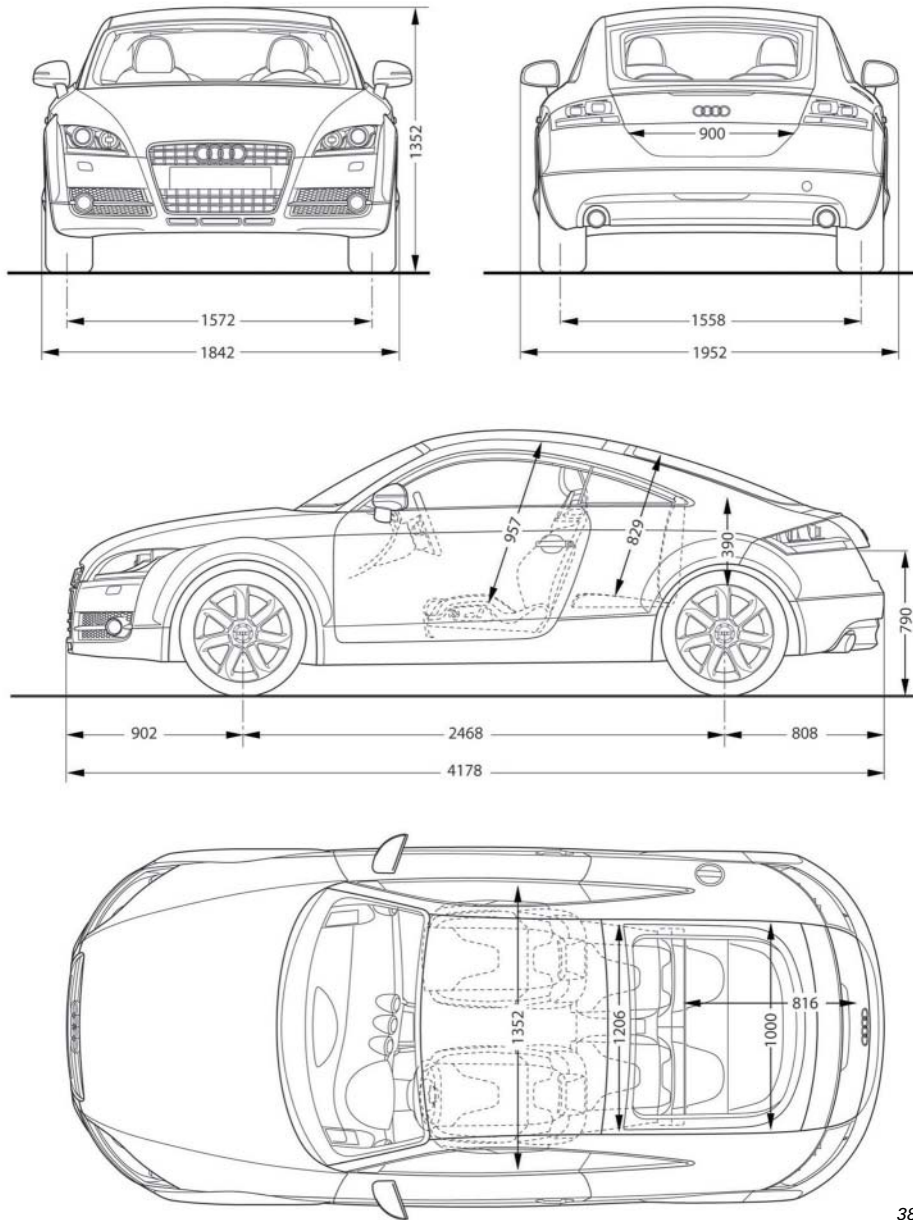
383_002

Dimensiones

2,0		3,2 quattro	
Transmisión	Cambio manual	S tronic	Cambio manual	S tronic
Peso en vacío sin conductor, en kg	1.260	1.280	1.410	1.430
Peso total admisible, en kg	1.660	1.680	1.810	1.830
Cx (alerón posterior emergido)	0,3		0,3	0,31
Capacidad del maletero en l	290 (700*)		290 (700*)	
Potencia en kW	147 (200 CV)		184 (250 CV)	
Vmáx. en km/h	240		250	
Aceleración 0-100 km/h en s	6,6	6,4	5,9	5,7
Consumo en l/100 km	7,7	7,7	10,3	9,4

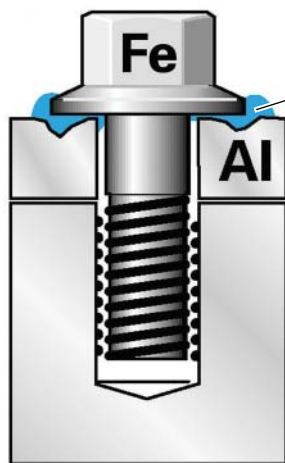
383_005

Corrosión galvánica de contacto

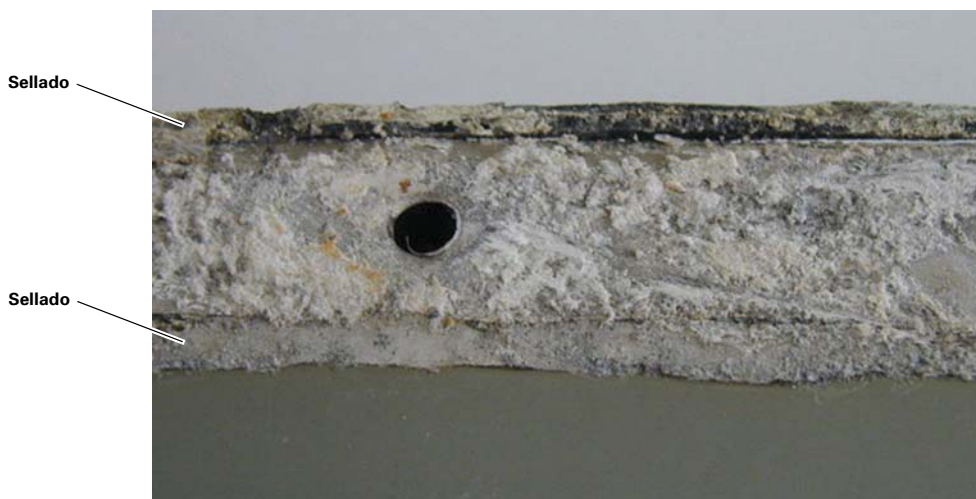
383_007

Esta figura muestra la forma en que puede actuar la corrosión galvánica de contacto si se aplicó de forma incorrecta la protección anticorrosiva. En esta unión se procedió a sellar la pestaña en el elemento de chapistería sin operación de pegado.

En este caso se aprecia una corrosión galvánica considerable en la chapa de aluminio aquí representada, que incluso condujo a que la unión remachada-estampada fracasara mecánicamente.

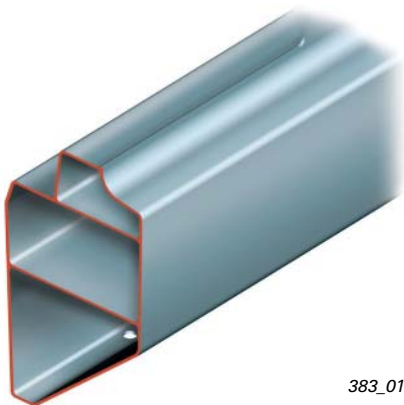
383_014

Perfil de estribera Audi A8
Perfil extrusionado de tres cámaras

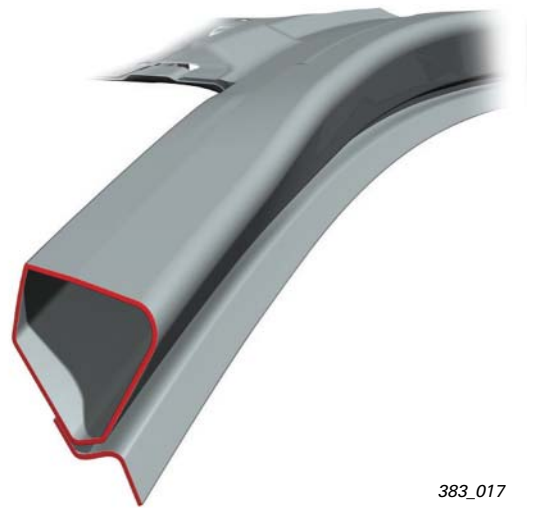
383_017

Pilar A Audi A8
Perfil extrusionado de una cámara

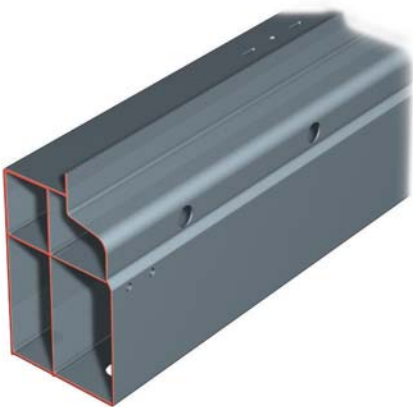
383_016

Perfil de estribera Audi TT
Perfil extrusionado de cuatro cámaras

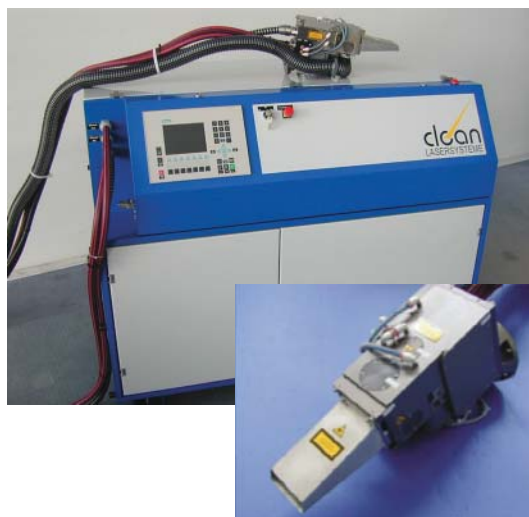
383_020

Para la limpieza antes de soldar al montante del techo se aplica en la producción un procedimiento de rayos láser.

Clean Laser

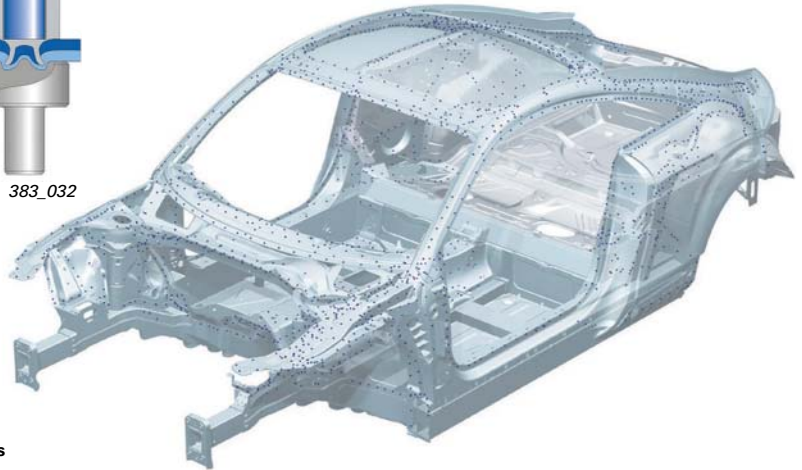
383_051

Aplicaciones de los remaches estampados

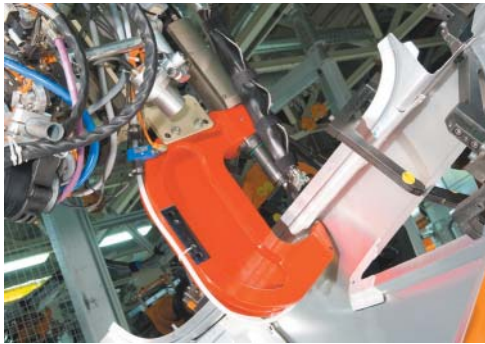
Proceso de remachado con estampado pasante en la producción 383_061

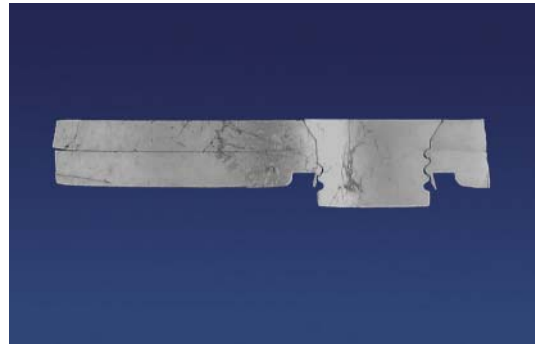
Imagen de una sección rectificada con unión mediante remache con estampado pasante 383_073

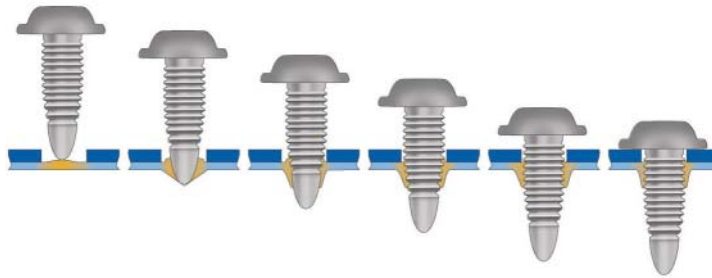
383_062

Con el procedimiento directo automatizado se pueden atornillar uniones de materiales a discreción, también al haber acceso por un solo lado. Un tornillo especial, dotado de recubrimiento, se atornilla con una alta presión de apriete a través de un taladro en la pieza exterior a comunicar. La pieza inferior no se somete a pre-taladrado. Con la presión y las revoluciones se ablanda el material y el tornillo penetra girando.

Proceso de aplicación de tornillos «flow drill»

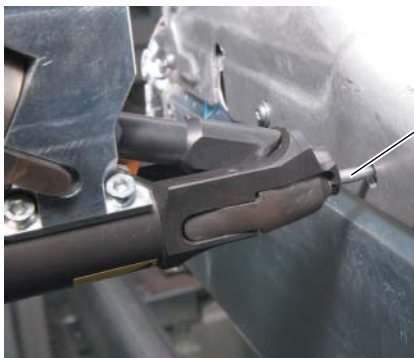
383_063

Proceso de atornillado en la producción

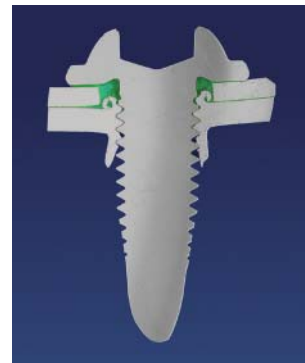
383_074

Imagen de rectificado de una unión «flow drill»

Los tornillos «flow drill» pueden soltarse en el área de Postventa y sustituirse por nuevos. Si la rosca está dañada se pueden aplicar tornillos de mayor tamaño (M6 en lugar de M5). Para la aplicación en elementos nuevos puede ser necesario pretaladrar.

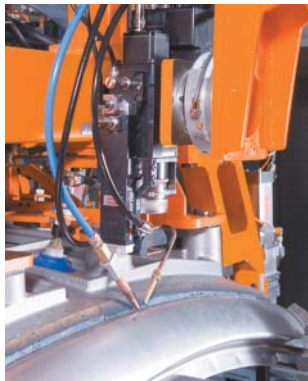
383_066

Proceso de soldadura láser en la producción

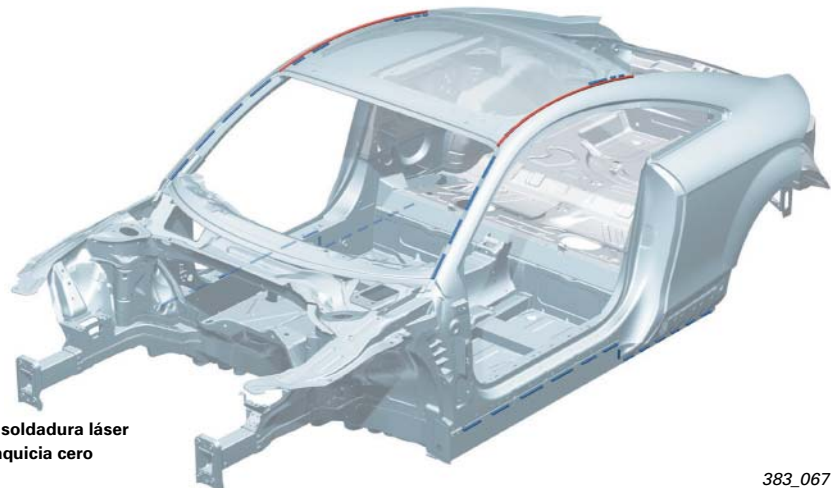
383_067

Desde la creación del Audi A2 se aplica la soldadura láser para las uniones de elementos de la carrocería en aluminio. En la mayoría de los casos se sueldan componentes de chapa sobre piezas de fundición o perfiles extrusionados. Lo nuevo es la soldadura láser con franquicia cero en la zona del techo.

- Zonas de aplicación para la soldadura láser
Costura en el techo con franquicia cero
- Zonas de aplicación para la soldadura láser

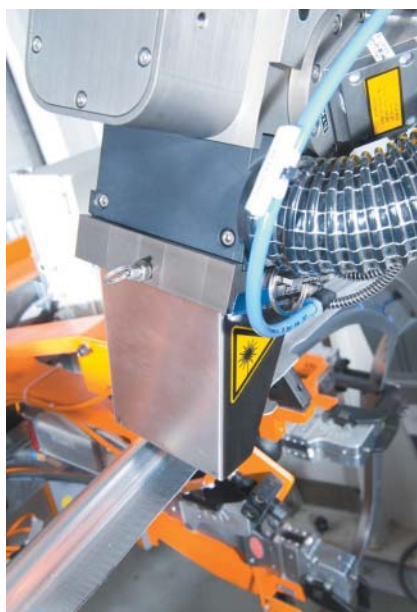
383_068

Con un rayo láser, manejado correspondientemente, se procede a calentar de forma breve la superficie para eliminar todos los residuos. Los componentes limpiados de esa forma pueden ser sometidos luego directamente a la soldadura láser.

Proceso Laser Clean en la producción

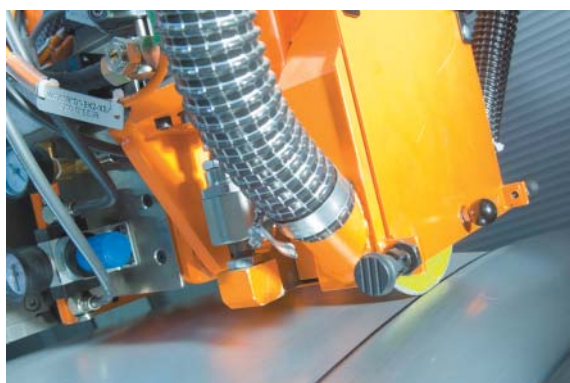
383_070

El repaso y el acabado de la superficie en la unión entre el montante y la chapa del techo se realiza en la producción en forma automatizada por medio de un proceso de cepillado.

Proceso de cepillado en la producción

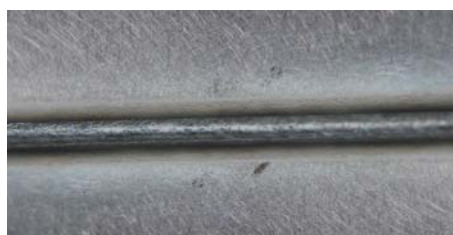
Costura láser antes (arriba) y después (abajo) del proceso de cepillado

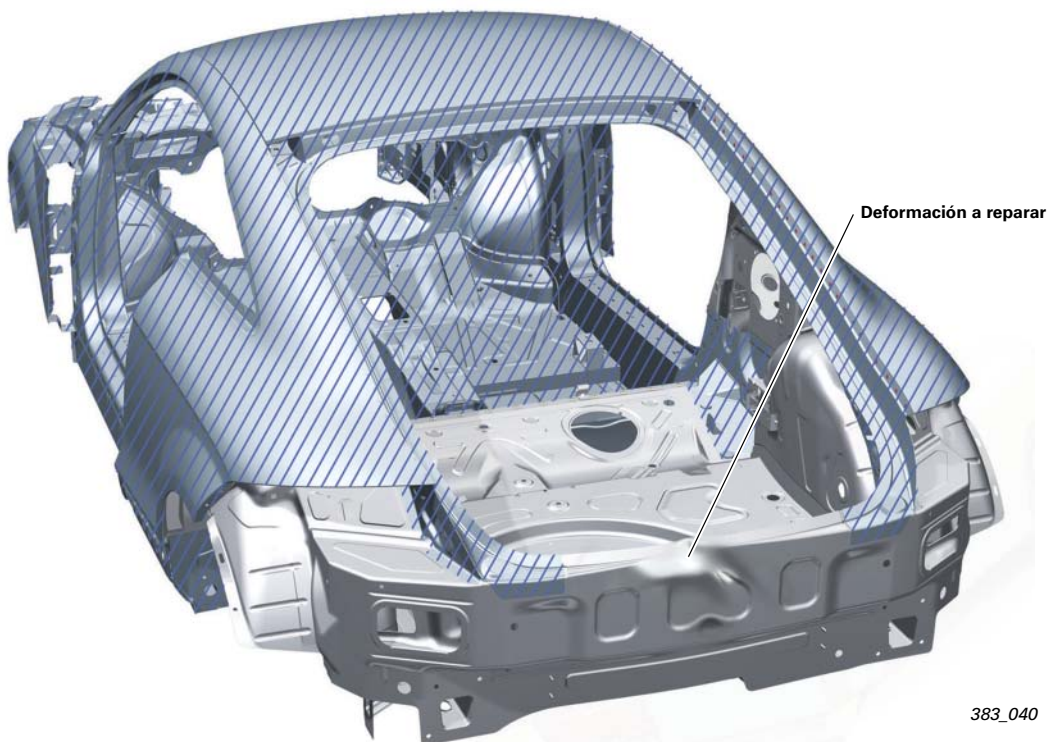
383_040

Por ese motivo se tiene que proteger esmeradamente toda la carrocería para efectuar reparaciones en acero. Esto se realiza utilizando las mantas especiales y enmascarando. Aparte de ello, los trabajos de corte solamente se deben llevar a cabo con desprendimiento de virutas, utilizando la sierra de chapista. Si resulta ineludible realizar trabajos con el disco abrasivo se tienen que emplear discos, cuya proyección de chispas sea nula o mínima. En donde sea posible se debe utilizar la punteadora para los trabajos de soldadura, por ser la que menos proyecciones causa al soldar.

Elementos de carrocería que se deben cubrir para una reparación en acero

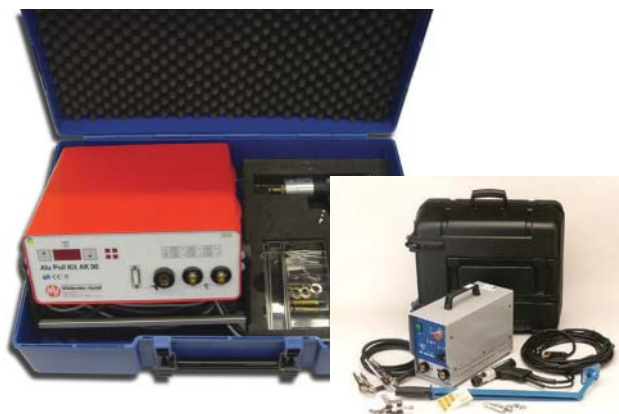
383_026

Desabolladores de aluminio VAS 5196 y VAS 6049

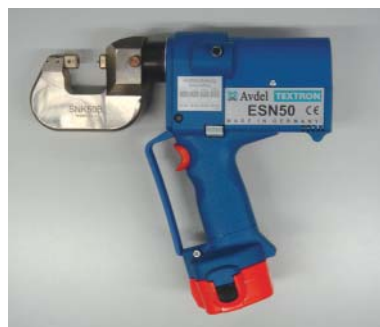
383_076

Alicate para remaches estampados VAS 5279A

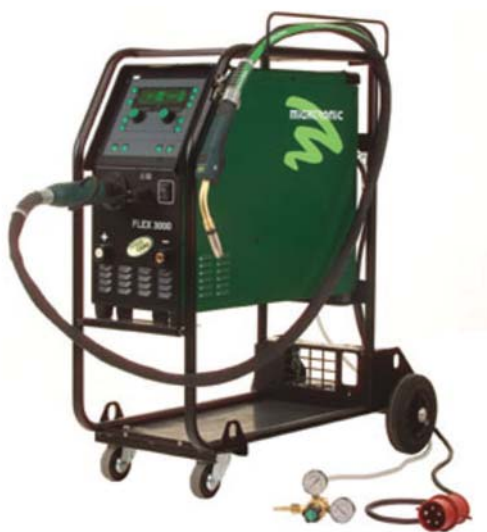
383_028

Soldador en gas de protección para aluminio V.A.G 2001B

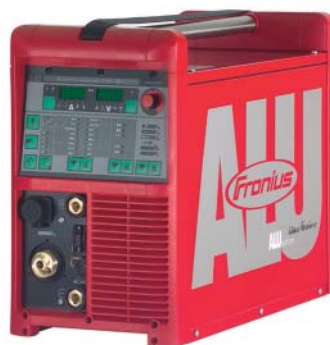
383_029

Soldador en gas de protección para aluminio VAS 6388

La gama comprende mientras tanto dos aparatos dotados de una tecnología de vanguardia para los sistemas de control, que resultan ideales para los trabajos de soldadura en la carrocería de aluminio Audi. Presuponiendo un empleo profesional de los aparatos se consiguen uniones soldadas intachables en este material de aluminio, que garantizan una resistencia óptima.

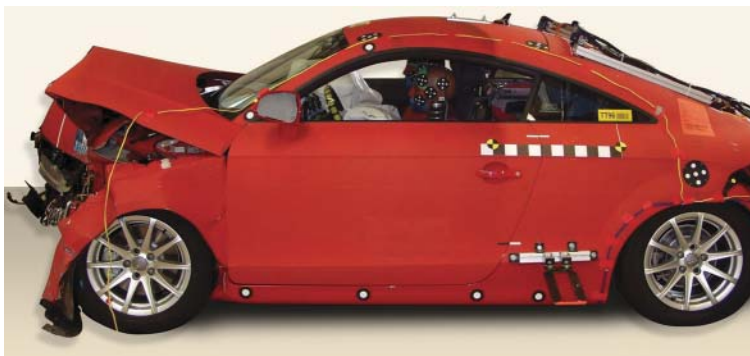
383_041

Colisión frontal Euro NCAP (64 km/h con cobertura parcial)

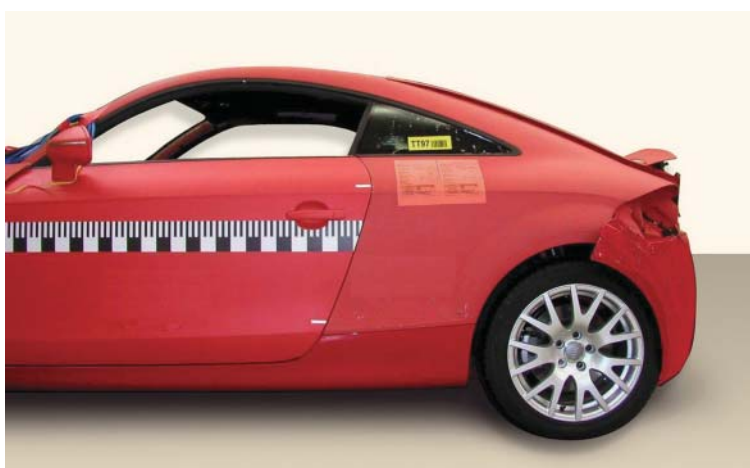
383_043

Colisión por alcance ECE y Japón (50 km/h)

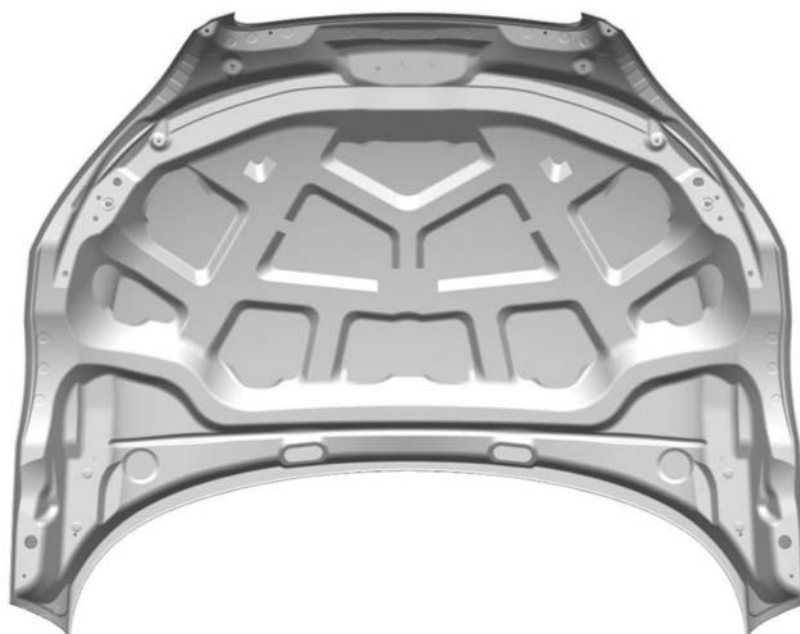
383_034

Desde el propio diseño del capó delantero se concedió especial importancia a contar con una construcción resistente pero a la vez correspondientemente cedente en caso de recibir un impacto con la cabeza. Esto se ha conseguido mediante una estructura alveolar de la chapa interior.

El sistema general del concepto prevé áreas de deformación entre el capó y los grupos mecánicos o bien componentes estructurales de la carrocería.

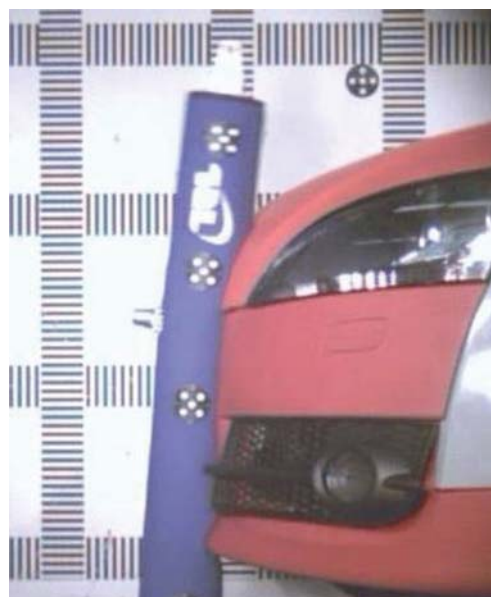
383_037

Impacto con la pierna

El impacto con la pierna se simula con la composición de un ensayo, en la que se impacta un elemento parecido a la pierna contra el paragolpes del vehículo.

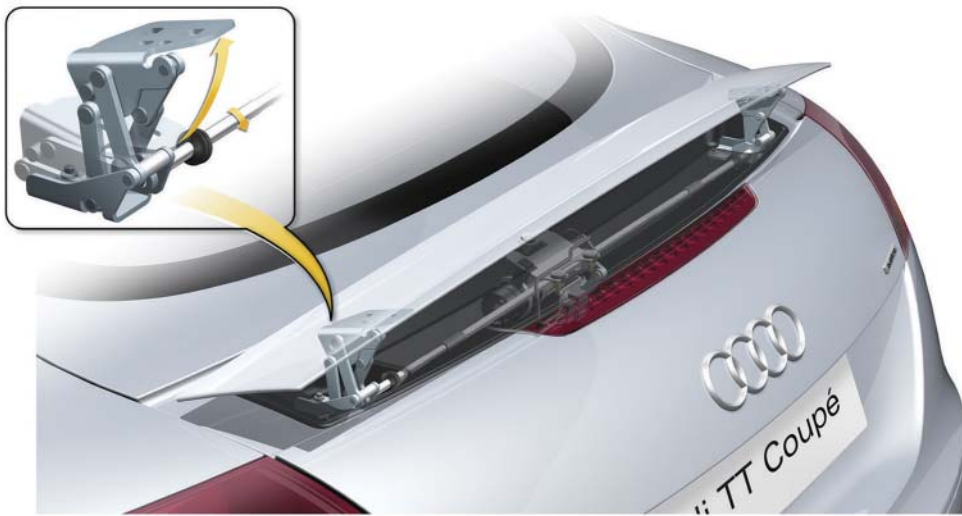
383_038

La unidad, compuesta por el módulo del alerón posterior y la hoja del alerón, se implanta en el capó trasero del Audi TT. El módulo del alerón posterior con unidad de accionamiento, eje de accionamiento y mecanismo de reenvío (bisagras) va atornillado con la hoja del alerón en chapa de acero, pintada en el color de la carrocería, mediante elementos autoajustables.

En caso de reparación se puede sustituir aparte la hoja del alerón. El módulo del alerón posterior se sustituye completo si está dañado.
